# ABACO DEGLI INTERVENTI: SCHEDA 1

## Tipologia: FONDAZIONI E TERRENO

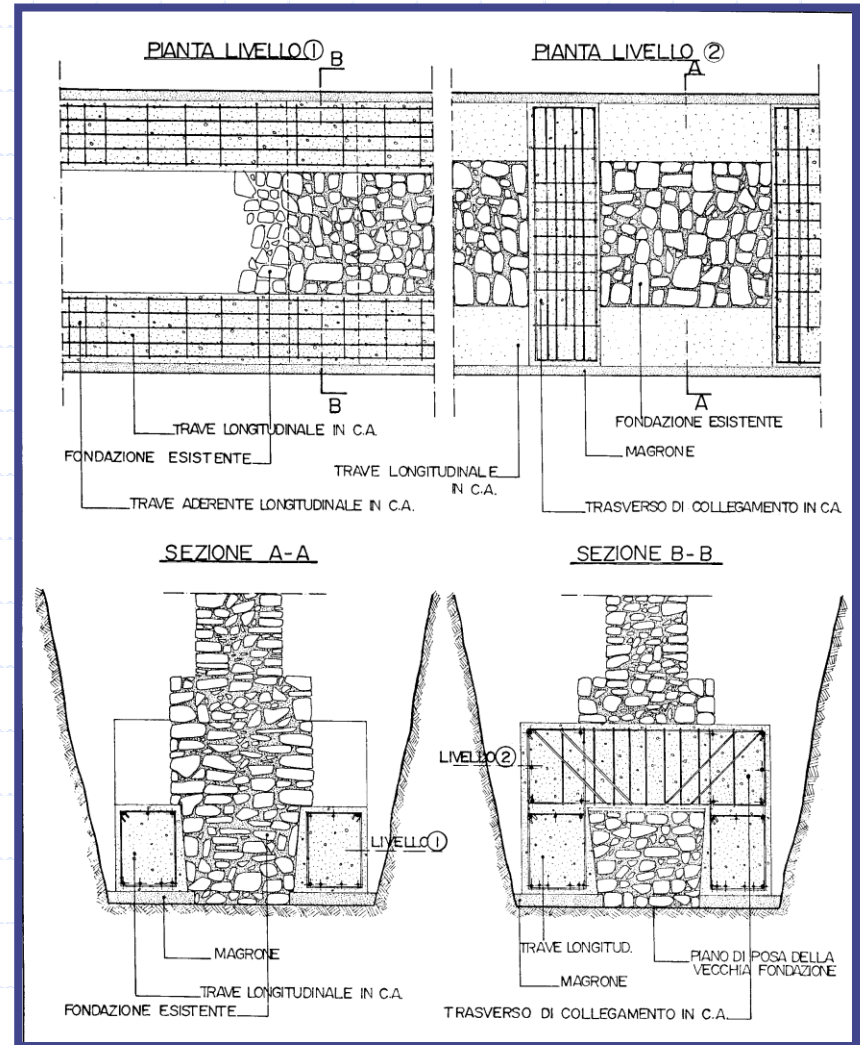
**Intervento:** Travi cordolo in c.a. collegate tra loro mediante traversi in c.a. da eseguire su muratura continua.

- 1) esecuzione dello scavo adeguatamente protetto in rapporto alla profondità del fronte ed alle caratteristiche geotecniche del terreno;
- 2) getto di spianamento per alloggiamento delle armature (magrone);
- 3) creazione dei varchi nella muratura e disposizione in opera delle armature di collegamento e delle travi-cordolo in c.a.;
- 4) predisposizione dei casseri ed esecuzione del getto.

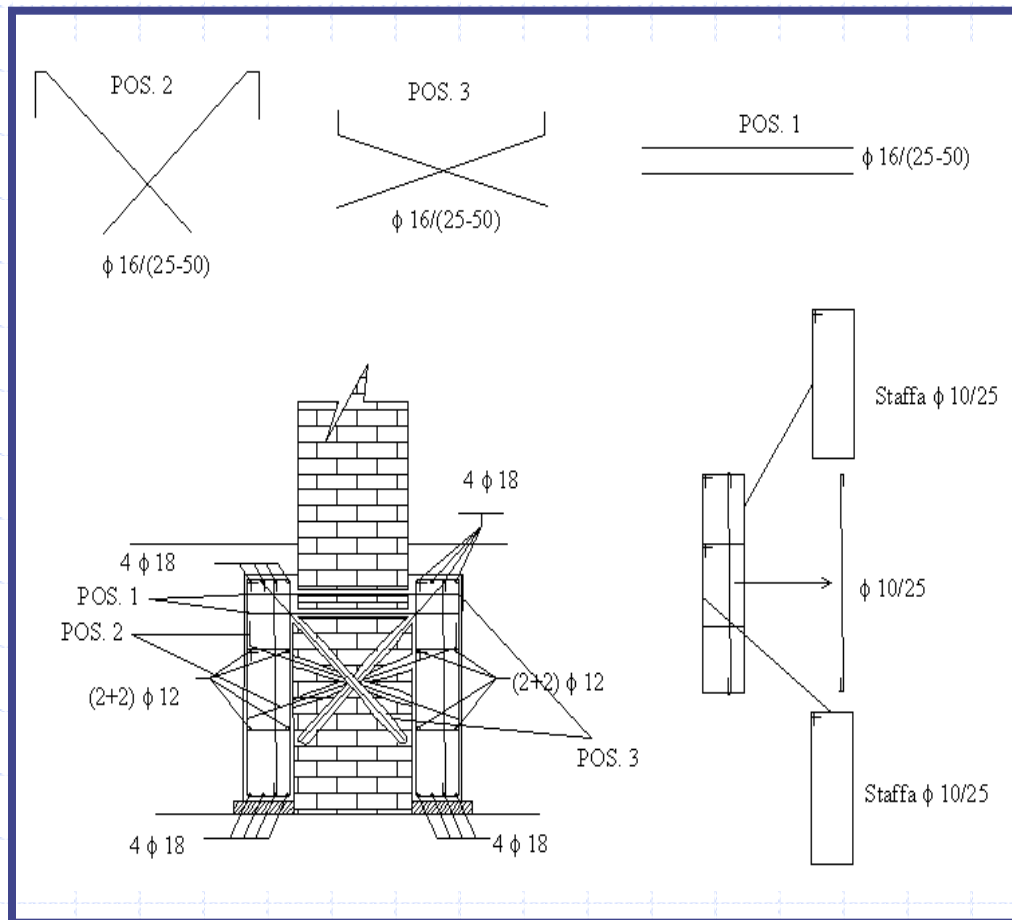
## ABACO DEGLI INTERVENTI: SCHEDA 2

**Intervento:** Travi cordolo in c.a. collegate tra loro mediante perfori armati da eseguire su muratura continua.

- 1) esecuzione dello scavo adeguatamente protetto in rapporto alla profondità del fronte ed alle caratteristiche geotecniche del terreno;
- 2) getto di spianamento per alloggiamento delle armature (magrone);
- 3) perforazione a rotazione della muratura e disposizione in opera delle armature passanti di collegamento;
- 4) getto della malta per otturazione dei perfori armati;
- 5) predisposizione delle armature longitudinali e trasversali dei cordoli;
- 6) disposizione dei casseri ed esecuzione del getto.

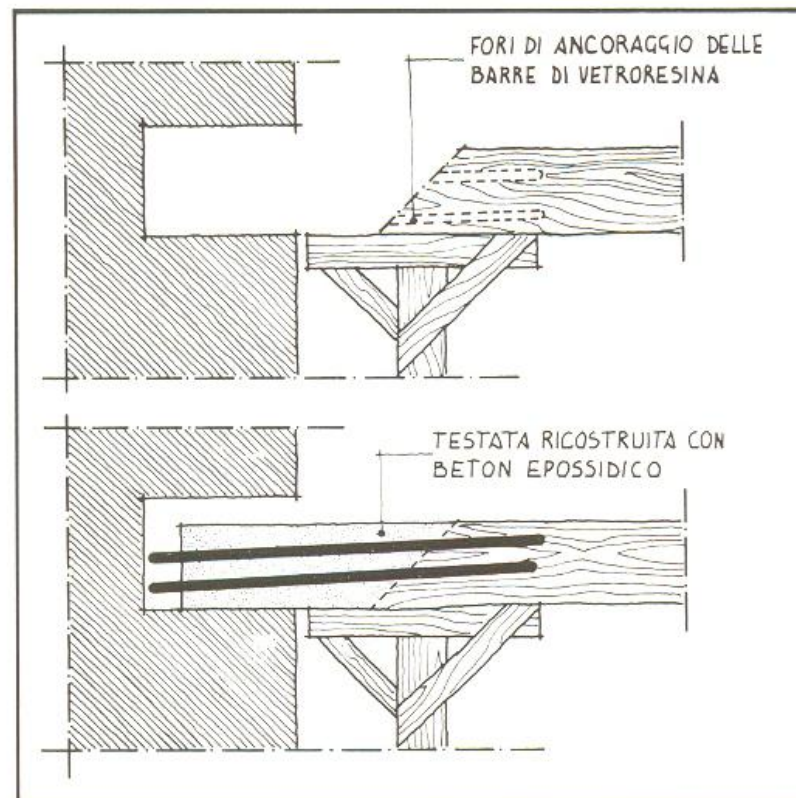
## ABACO DEGLI INTERVENTI: SCHEDA 3

**Intervento:** Rigenerazione dell'elemento strutturale mediante l'uso di resine epossidiche e barre in vetroresina.

- 1) puntellamento della trave e del campo di solaio interessato;
- 2) demolizione parziale del pavimento e del sottofondo, rimozione parziale dell'impalcato e dell'armatura secondaria;
- 3) asportazione della porzione di trave degradata;
- 4) esecuzione dei fori di ancoraggio per l'inserimento di barre in vetroresina;
- 5) costituzione di cassaforma e getto di beton epossidico;
- 6) rimozione cassaforma;
- 7) ricostruzione muratura e pacchetto di solaio;
- 8) disattivazione dei puntelli;
- 9) esecuzione finiture.

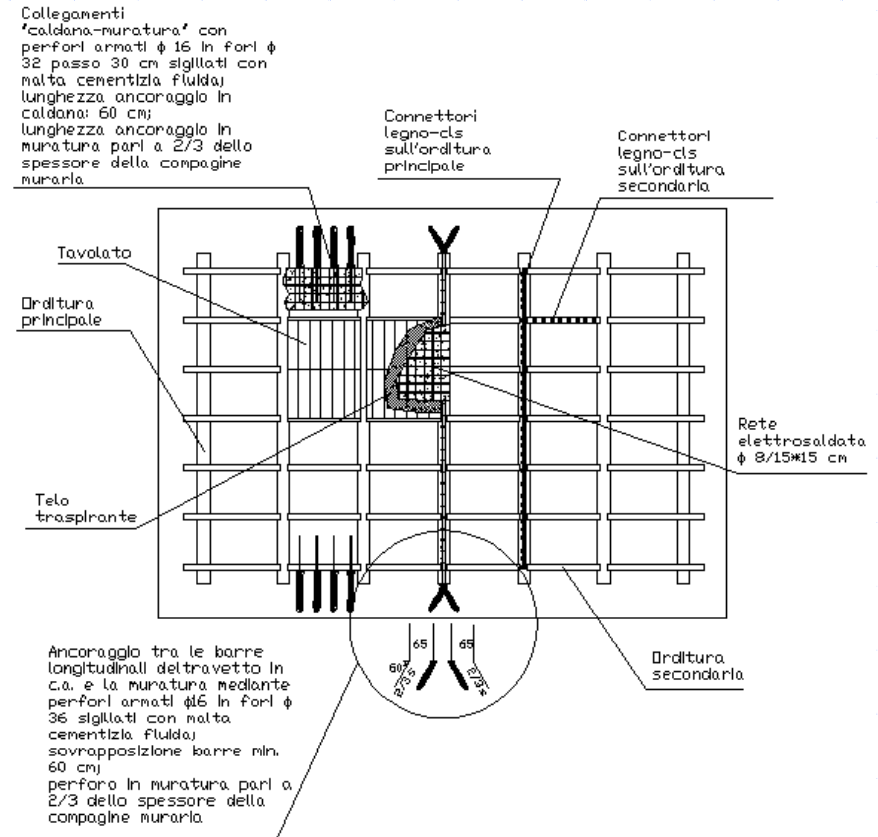
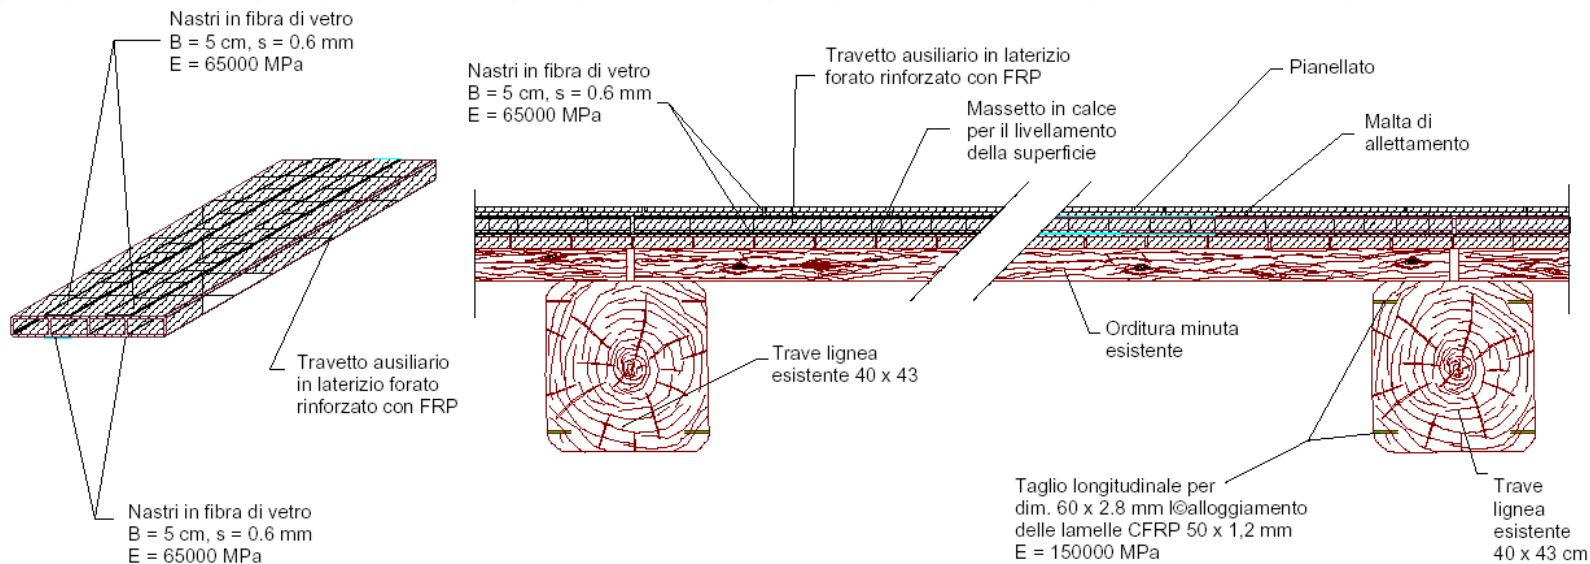
Particolari del consolidamento del solaio ligneo

**Intervento:** Realizzazione di un solaio di tipo misto legno calcestruzzo solidarizzato mediante connettori a piolo in acciaio in grado di collegare, alla struttura portante in legno, una caldana estradossata (spes. min. 5 cm) con rete elettrosaldata. Creazione di travetti in c.a., disposti tra orditura lignea principale e secondaria vincolati puntualmente alla muratura con perfori armati di collegamento. Il collegamento caldana – muratura mediante perfori armati con ferri di collegamento. Il collegamento caldana – muratura e travetti – muratura garantisce irrigidimento e capacità di ripartizione al solaio misto; il collegamento caldana – orditura lignea, garantito dai connettori a piolo, impedisce lo svilupparsi di cinematismi di scorrimento delle travi lignee impedendo di fatto il punzonamento e lo sfilamento.

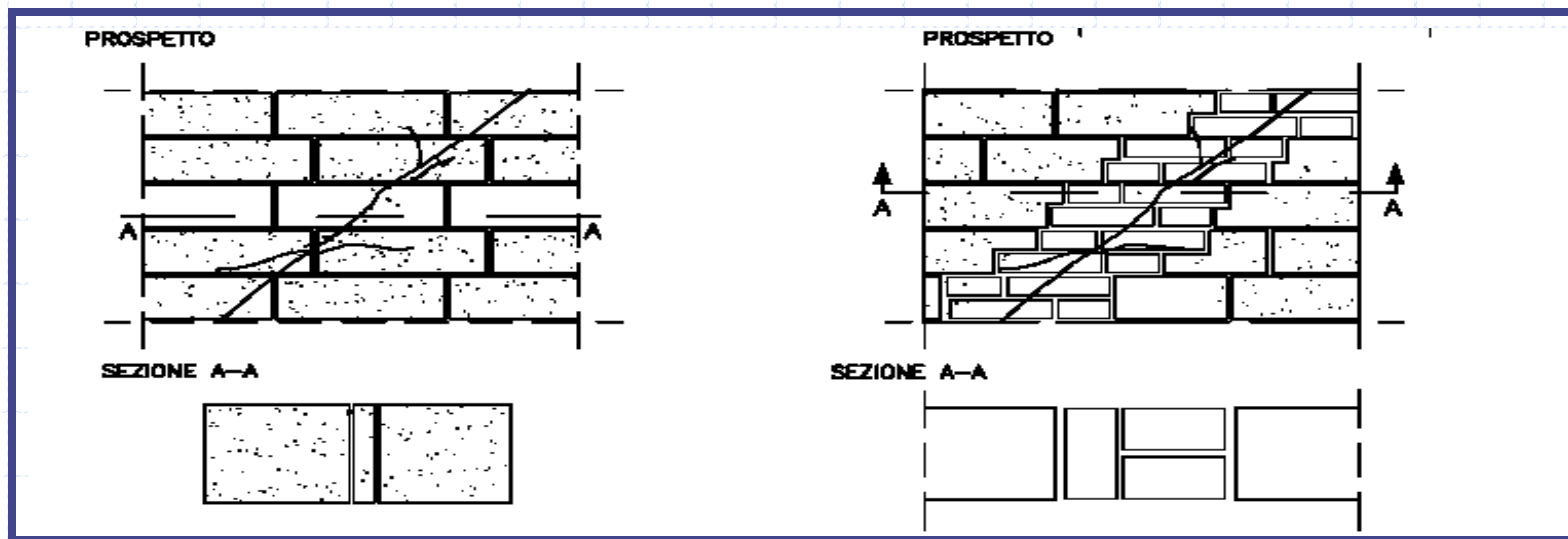
## ABACO DEGLI INTERVENTI: SCHEDA 5

**Intervento:** Tecnica di ripristino mediante “cuci e scuci”.

- 1) asportazione degli elementi lesionati e di alcuni adiacenti per creare un vano atto a ricevere i nuovi elementi murari;
- 2) inserimento di elementi in pietrame previa pulizia e lavaggio del vano ponendo particolare cura nella realizzazione degli ammorsamenti.

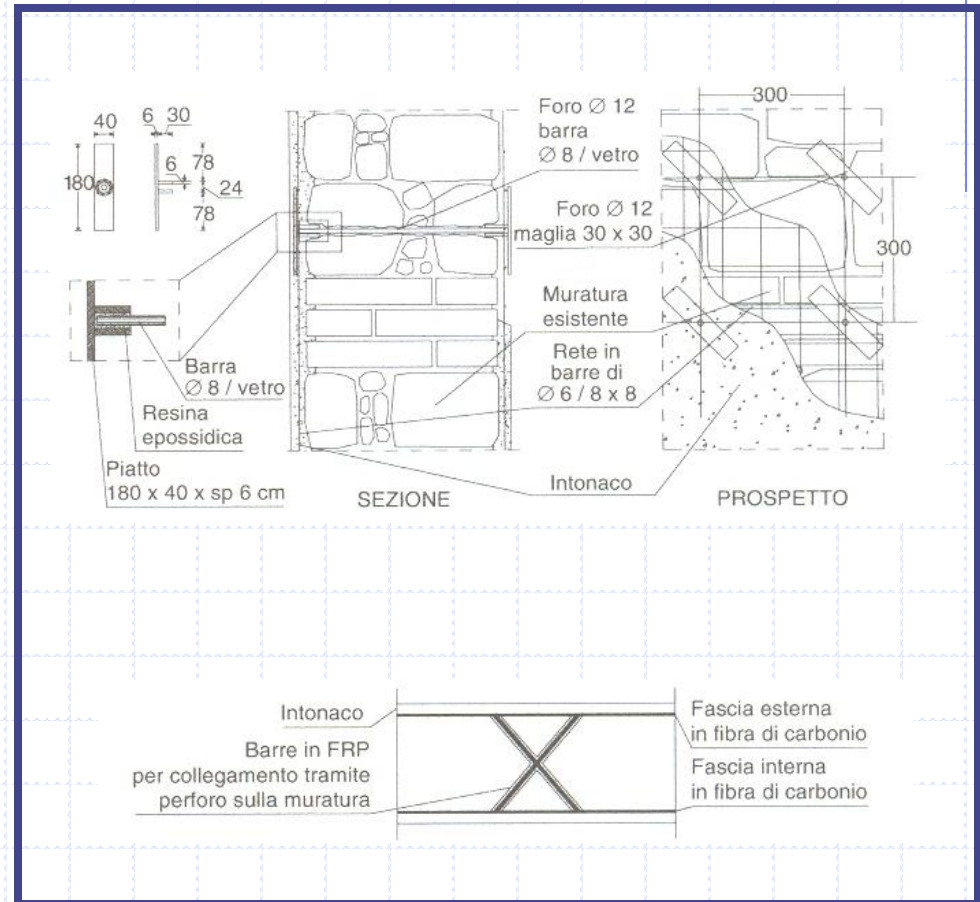
## ABACO DEGLI INTERVENTI: SCHEDA 7

**Intervento:** Tecnica di ripristino mediante cuciture armate in FRP (fibra di aramide o vetro) o lastre di betoncino armato con CFRP (fibre di carbonio) collegate mediante barre in FRP (fibra di aramide o vetro).

- 1) pulizia della parete e realizzazione dei perfori a rotazione con alloggiamento delle barre in FRP e getto di malta per l'otturazione dei perfori;
- 2) preparazione del sottofondo mediante la rimozione delle parti incoerenti, della polvere e delle sostanze oleose e grasse ed umidificazione del supporto;
- 3) stesura a frattazzo metallico di uno strato di 3 mm di malta idraulica pozzolanica per livellamento del piano d'appoggio della rete in CFRP;
- 4) disposizione della rete in CFRP e collegamento delle piastre di appoggio delle barre in FRP;
- 5) stesura del secondo strato di malta idraulica pozzolanica;
- 6) stesura dello strato d'intonaco di rifinitura.

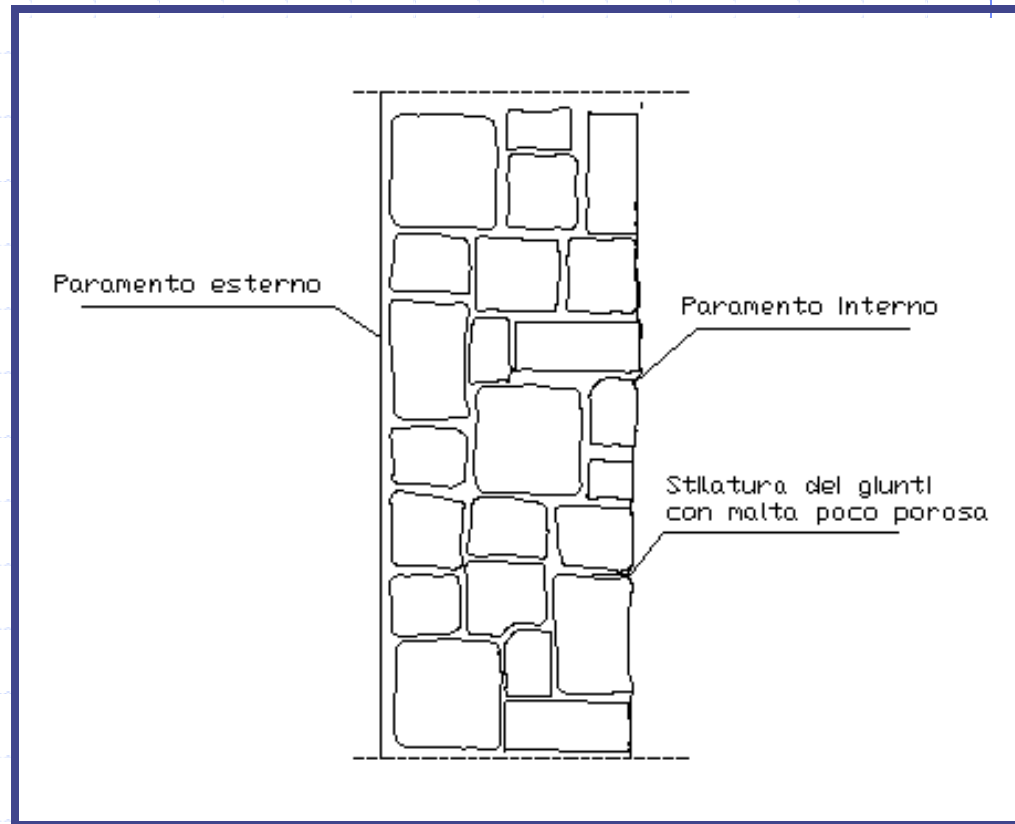
## ABACO DEGLI INTERVENTI: SCHEDA 8

**Intervento:** Stilatura profonda dei giunti di malta finalizzata al recupero della sua capacità legante perduta per l'azione del tempo.

- 1) scarnitura profonda dei giunti di malta adoperando raschietti ed evitando scalpellature e di attrezzature meccaniche in genere;
- 2) lavaggio con acqua preferibilmente spruzzata a pressione;
- 3) stilatura dei giunti con malta non troppo porosa, dovendo questi rimanere a vista.

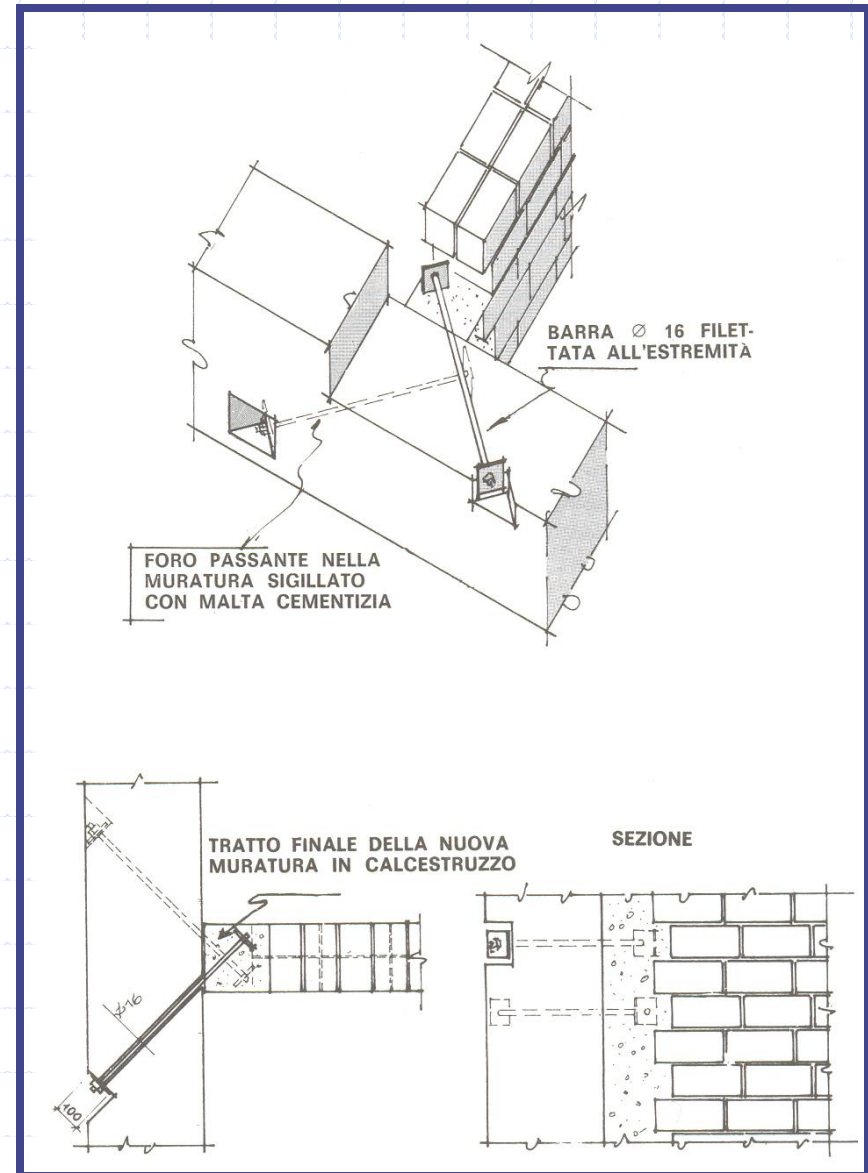
## ABACO DEGLI INTERVENTI: SCHEDA 9

**Intervento:** Creazione di sistemi di ammassamento ottenuti mediante applicazione di una serie di opportuni ancoraggi metallici.

- 1) realizzazione o ricostruzione della muratura;
- 2) disposizione di una serie di ancoraggi metallici in numero non inferiore a 6 per ogni 3 metri di altezza e posti in opera a coppie con distanza tra gli ancoraggi di ciascuna coppia di 25 centimetri;
- 3) realizzazione del tratto finale della nuova muratura a contatto con la vecchia realizzata in calcestruzzo per evitare rotture durante le sollecitazioni per trazione.

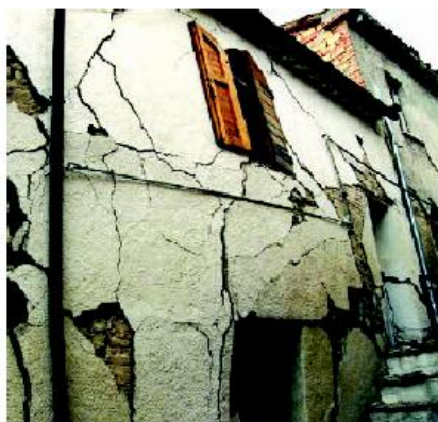
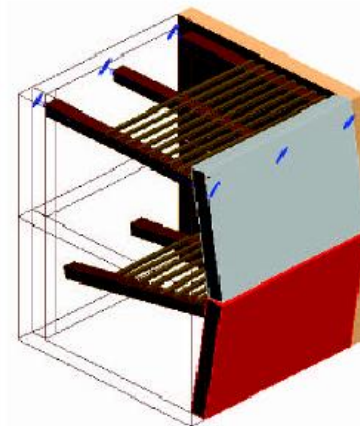
*Cinematismo di collasso prodotto da una sollecitazione di flessione su una parete in muratura vincolata a un livello e soggetta all'azione delle forze di inerzia di un orizzontamento (in c.a., nella fotografia). Si noti qui come, da una nastratura verticale in FRP, ci si possa attendere una azione di contrasto del meccanismo di collasso, ma non che riesca a impedire un grado di danneggiamento anche grave, dato che, prima che entrino in funzione le fibre verticali, devono aprirsi fessurazioni di sensibile entità*

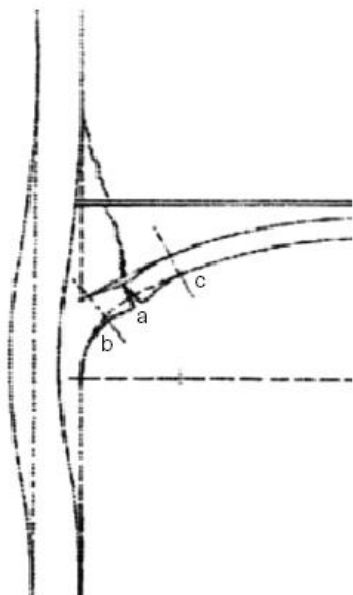
*Cinematismo conseguente alla spinta esercitata da una volta*

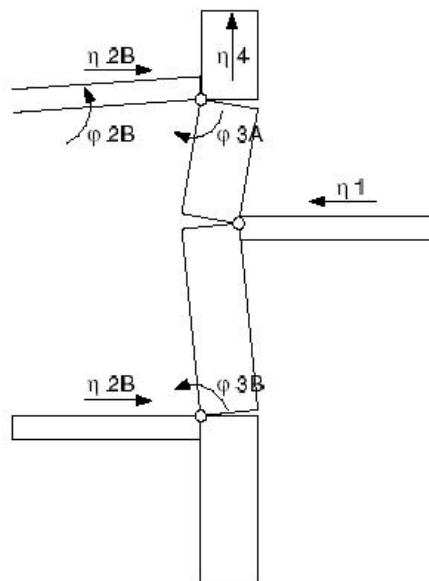
*Cinematismo relativo alla azione sismica su solai a diversa quota*

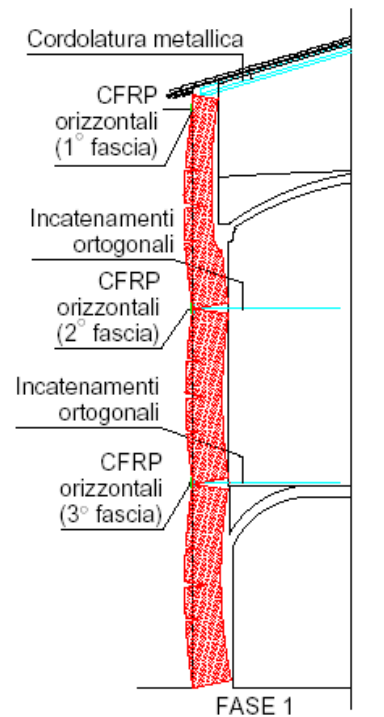
CFRP ORIZZONTALI  
E INCATENAMENTI ORTOGONALI

*Interventi con gli FRP in facciata*

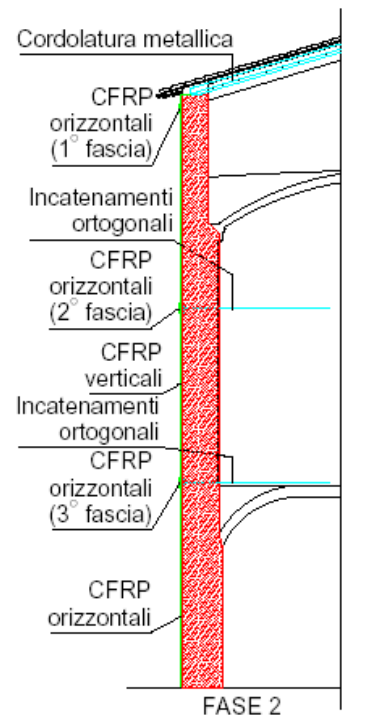
CFRP VERTICALI, ORIZZONTALI  
E INCATENAMENTI ORTOGONALI

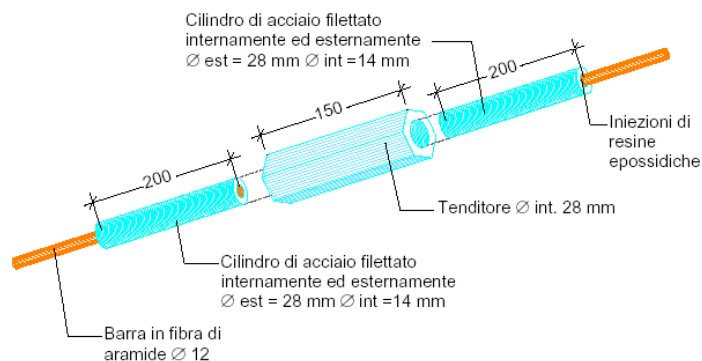
*Tenditore per barre in aramide*

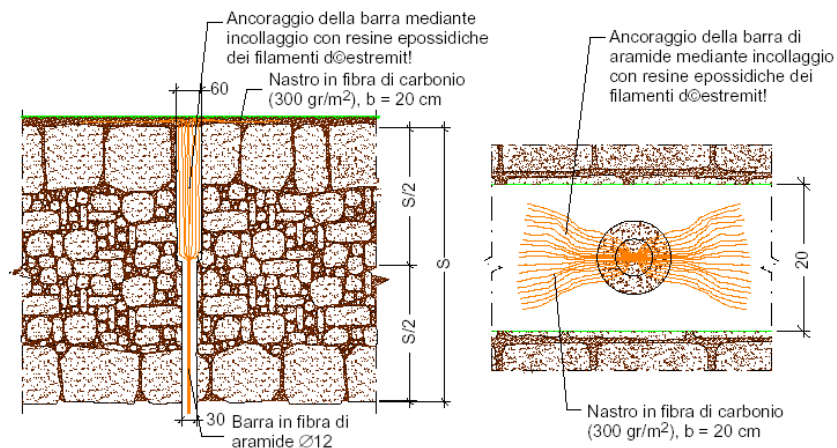
*Ancoraggio esterno della barra in aramide*

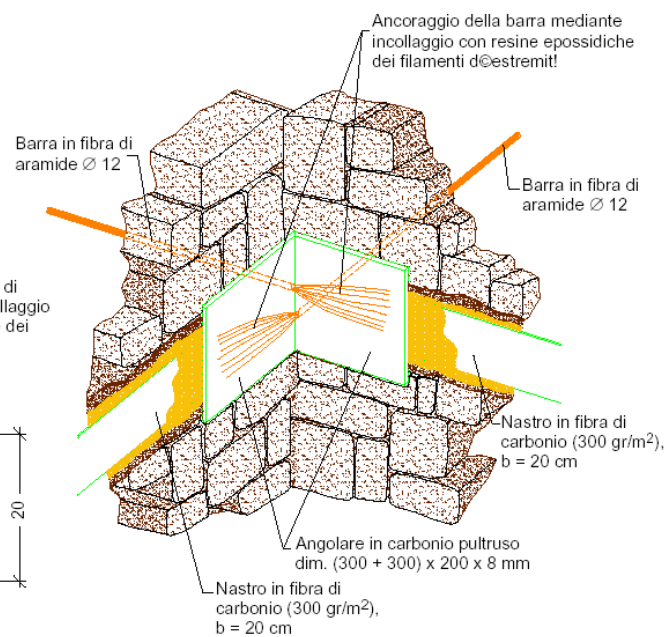
*Ancoraggio interno della barra in aramide*

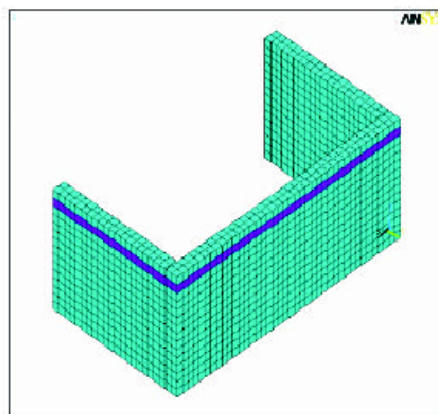
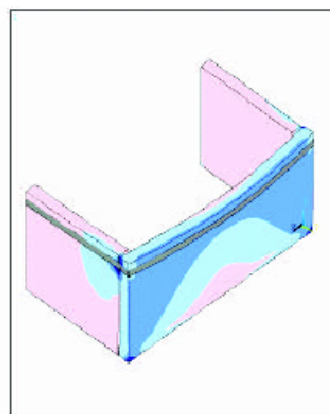
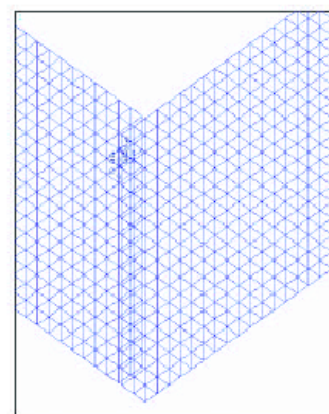
Analisi FEM di una cerchiatura con CFRP

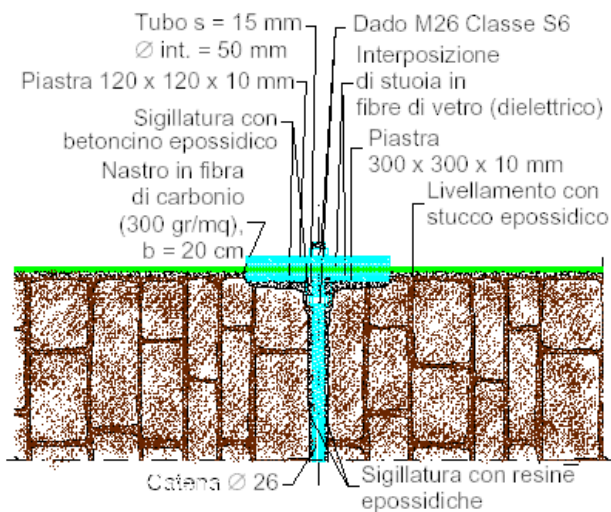
Ancoraggio nastro in C.F.R.P. – catena metallica

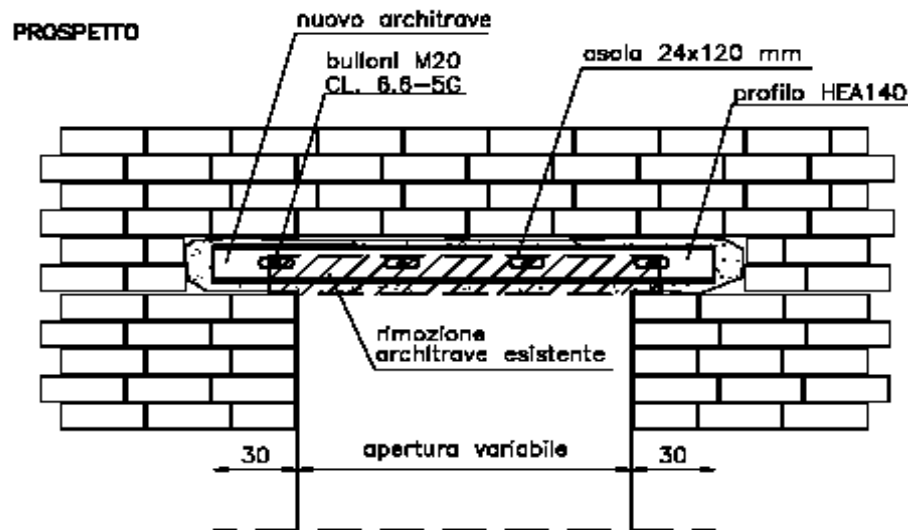
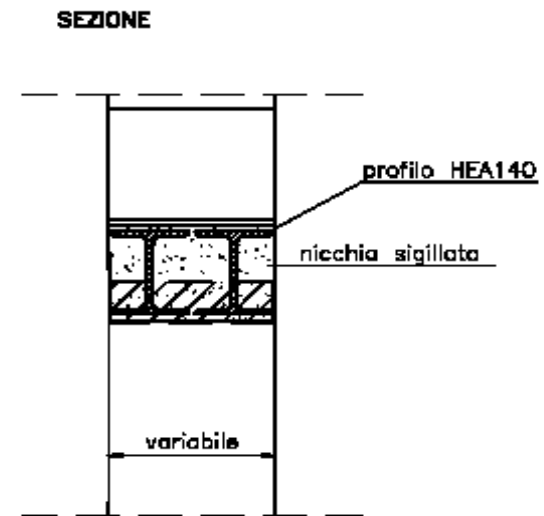
## ABACO DEGLI INTERVENTI: SCHEDA 10

**Intervento:** Sostituzione dell'architrave mediante l'utilizzo di doppi profilati d'acciaio HEA imbullonati ed - disposti nella muratura su cuscinetti di alloggiamento in muratura o in calcestruzzo.

- 1) rimozione dell'architrave esistente;
- 2) pulitura e sistemazione del cuscinetto di appoggio dell'architrave;
- 3) disposizione dei profilati d'acciaio e relativa bullonatura;
- 4) getto della malta di sigillatura.

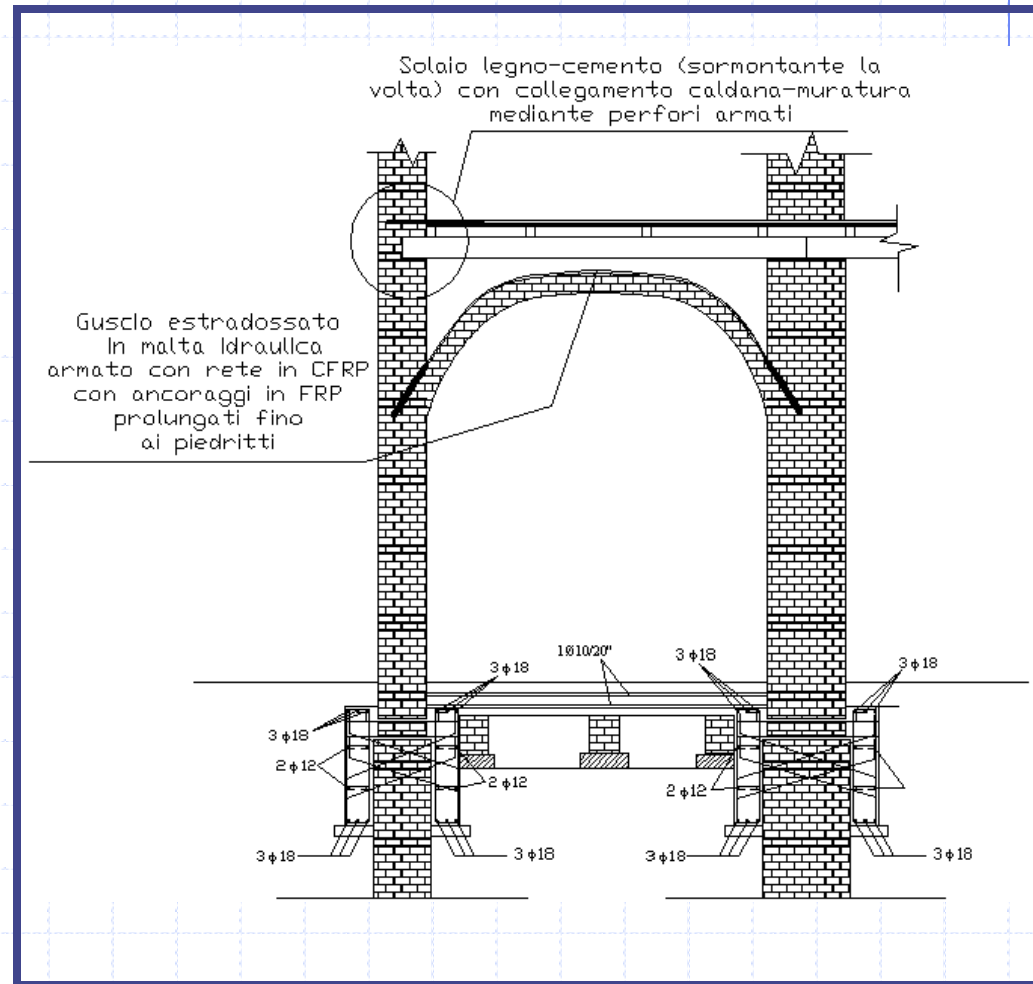
## ABACO DEGLI INTERVENTI: SCHEDA 11

**Intervento:** Riduzione dei carichi agenti sull'arco/volta attraverso la realizzazione di un solaio che sormonti l'estradosso dell'arco in modo da scaricarlo dalla funzione portante; il solaio ordito trasversalmente all'arco/volta svolge la funzione di tirante attraverso adeguati collegamenti con le murature a cui riporta il peso proprio ed i carichi portati. L'arco a sua volta, ripulito dal riempimento presente, con riduzione delle masse sismiche, viene consolidato una cappa fibrorinforzata con CFRP estradossata adeguatamente vincolata alle murature portanti.

- 1) Ripulitura dell'arco/volta con rimozione del materiale di riempimento e con la rimozione delle parti incoerenti, della polvere e delle sostanze oleose e grasse ed umidificazione del supporto;
- 2) Stesura con frattazzo metallico di un primo strato di 3 mm di malta idraulica pozzolanica;
- 3) Posizionamento della rete in CFRP;
- 3) Stesura di un secondo strato di 3 mm di malta idraulica pozzolanica;
- 4) Disposizione di travi di solaio legno-cemento o acciaio-cemento che sormontano l'arco/volta, ordite sul lato più corto vincolate mediante perfori armati alla compagine muraria.

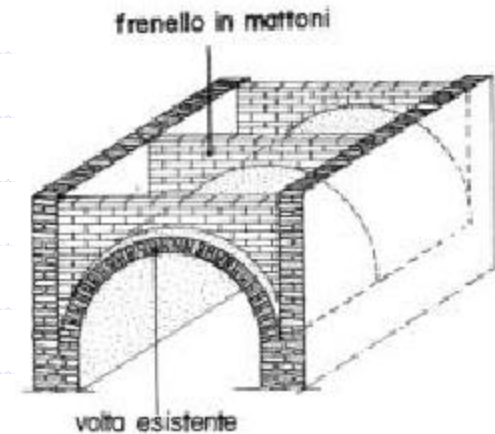
**Intervento:** Riduzione dei carichi agenti sull'arco/volta attraverso la rimozione del riempimento e l'inserimento di rinfianchi cellulari o frenelli disposti normalmente alla generatrice della volta e sormontati da una copertura piana per l'orizzontamento. L'intervento classico si basava sull'utilizzo esclusivo dei frenelli ed il miglioramento strutturale era esclusivamente legato all'alleggerimento del carico. Un'interessante innovazione è quella del frenello armato con CFRP. Consiste nella realizzazione di un frenello in muratura armato con due nastri in CFRP; il primo è incollato sia all'estradosso della volta che alla base del frenello (garantendo l'aderenza frenello-volta), il secondo disposto all'estradosso del frenello viene collegato alle murature d'ambito mediante perfori armati in FRP. In tale modo si realizza un frenello armato che funziona come una trave composta muratura-FRP doppiamente armata (a intradosso curvo). I vantaggi di questa soluzione progettuale riguardano l'innalzamento della cerniera centrale aumentando la stabilità dell'arco e l'azione d'incatenamento estradosale della volta.

### TECNICA CLASSICA (FRENELLO IN MURATURA DI MATTONI PIENI)

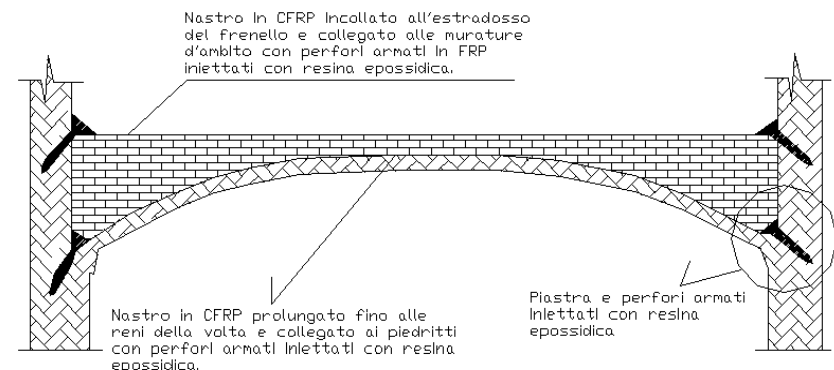
### TECNICA MODERNA (FRENELLO ARMATO CON CFRP)

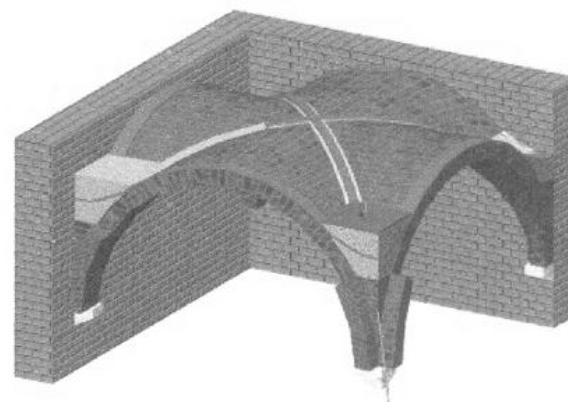
Nastrature in FRP degli archi

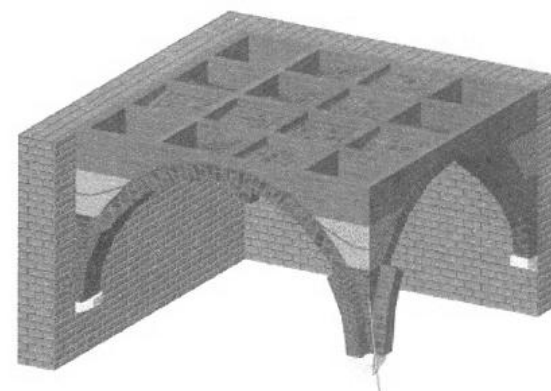
Realizzazione del sistema cellulare di frenelli in laterizio

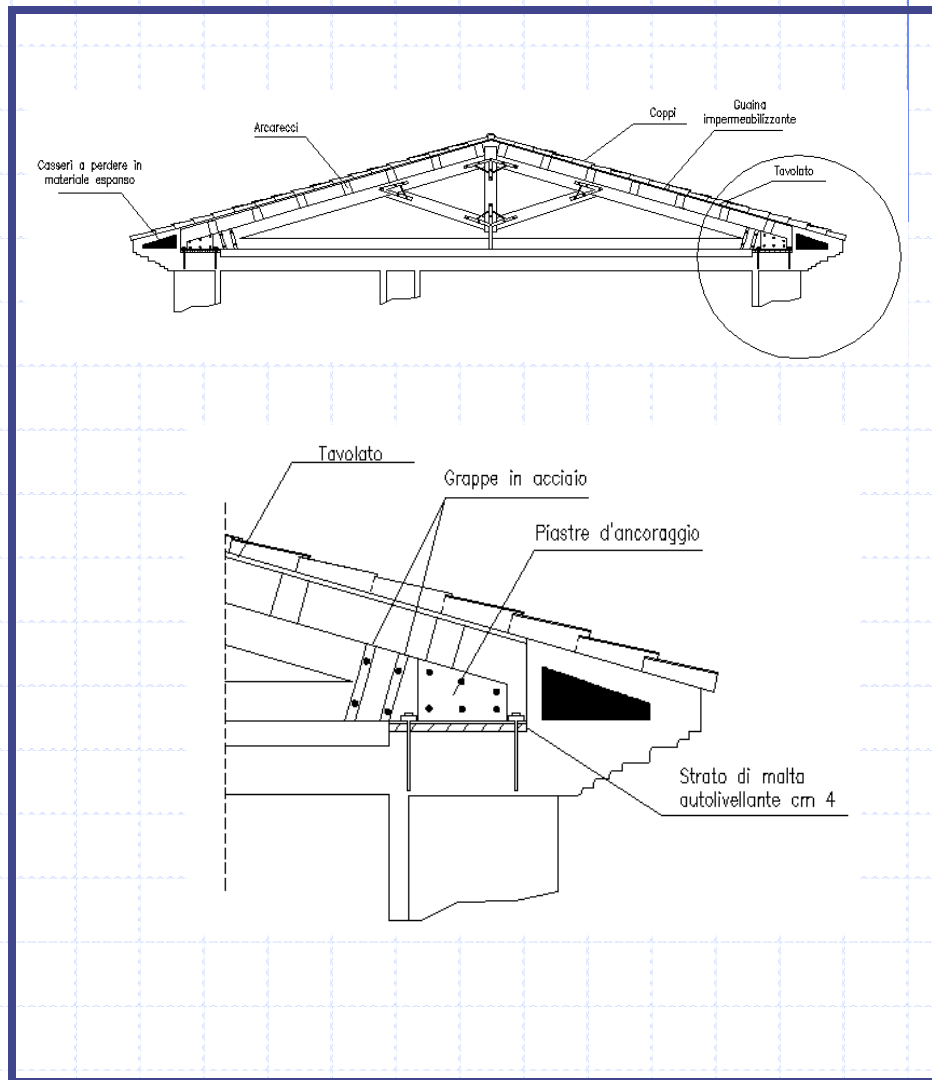
## ABACO DEGLI INTERVENTI: SCHEDA 14

**Intervento:** Demolizione del tetto esistente e ricostruzione con strutture lignea non spingente.

- 1) Demolizione del tetto esistente e della muratura di appoggio della struttura di copertura;
- 2) Creazione di un cordolo perimetrale in calcestruzzo armato o in muratura armata in grado di evitare concentrazione di carichi favorendone la ripartizione sulla muratura;
- 3) Allestimento degli appoggi e collocazione delle capriate lignee;
- 4) Realizzazione dell'orditura secondaria e del tavolato;
- 5) Disposizione dell'impermeabilizzante, della barriera di vapore e dell'isolamento termico;
- 6) Finitura con tegole, coppi ecc.

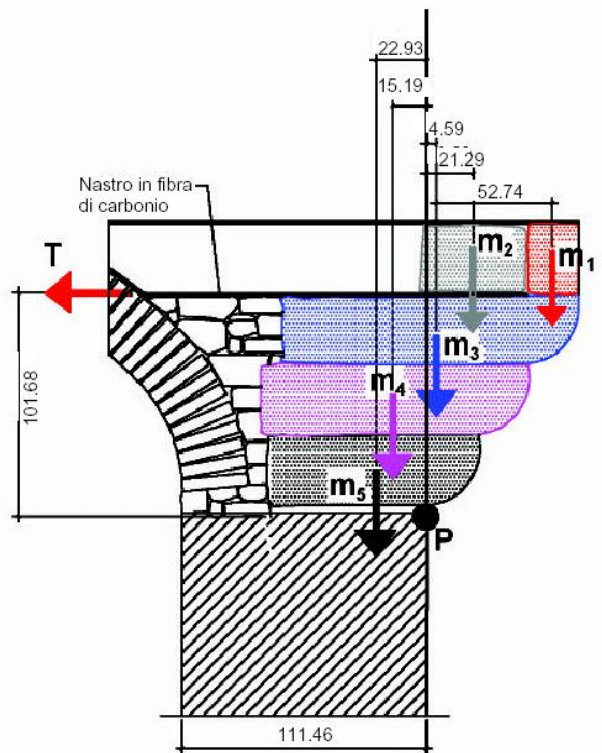
Schema per il calcolo degli FRP

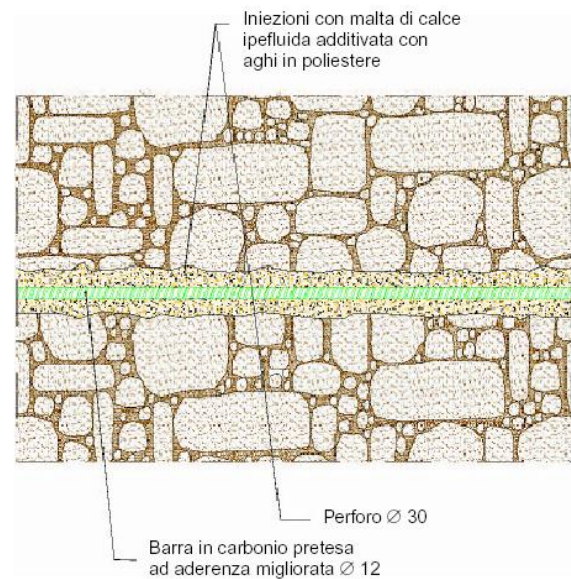
Particolare costruttivo dell'incatenamento in CFRP

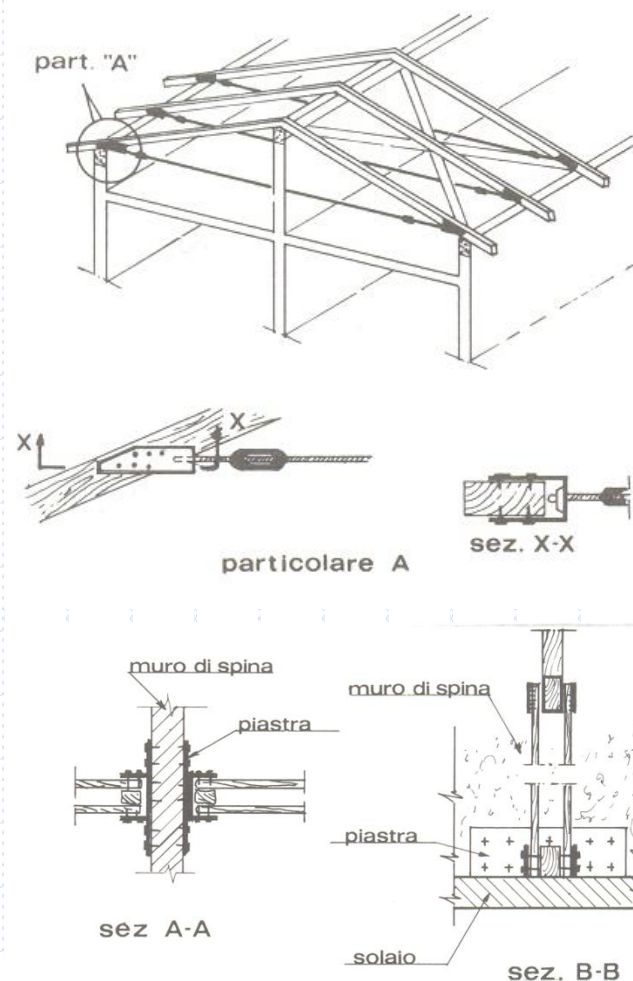
## ABACO DEGLI INTERVENTI: SCHEDA 15

**Intervento:** Annullamento dell'azione spingente mediante l'adozione di tenditori in acciaio e cura del fissaggio tra la trave in legno ed il cordolo perimetrale mediante l'uso di ferri piatti piegati.

- 1) Ancoraggio mediante chiodatura o bullonatura di piastre in acciaio (sez. X-X) ai due puntoni in legno in corrispondenza delle sezioni di estremità;
- 2) Alloggiamento del cavo tenditore all'interno delle piastre precedentemente collegate ai puntoni;
- 3) Disposizione del ferro piatto piegato (precedentemente forato per l'alloggiamento del dispositivo di collegamento) collocato sia in corrispondenza del cordolo perimetrale (della muratura in sua assenza) sia del puntone in legno e del cuneo tra di essi interposto;
- 4) Messa in opera dei dispositivi di collegamento ferro-cordolo e ferro-legno.
- 5) Messa in trazione dei cavi tenditori mediante azionamento del manicotto.

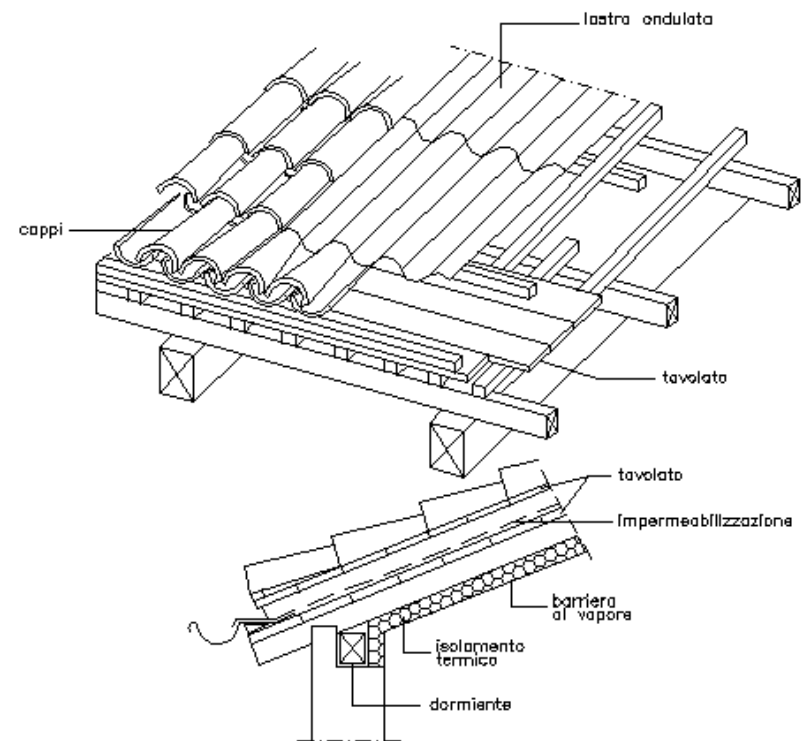
## ABACO DEGLI INTERVENTI: SCHEDA 16

**Intervento:** Disposizione sul tavolato di uno strato impermeabilizzante e di un isolante termico con barriera al vapore sulla faccia rivolta verso l'interno.

- 1) Rimozione di coppi di copertura e smontaggio del tavolato esterno;
- 2) Disposizione sul tavolato interno di uno strato impermeabilizzante e traspirante formato da guaine idrorepellenti ottenute mediante la lavorazione di cere o oli naturali associati a carta di cellulosa o fibre da riciclo;
- 3) montaggio del tavolato e sistemazione dei coppi o tegole;
- 4) Sistemazione sulla faccia interna del tetto di uno strato di isolante termico naturale (ad esempio sughero);
- 5) Collocazione sulla faccia interna dello strato isolante termico della barriera al vapore per la protezione del pacchetto isolante.
